BECKER

Rotary vane vacuum pump

KVT3.100

メンテナンス

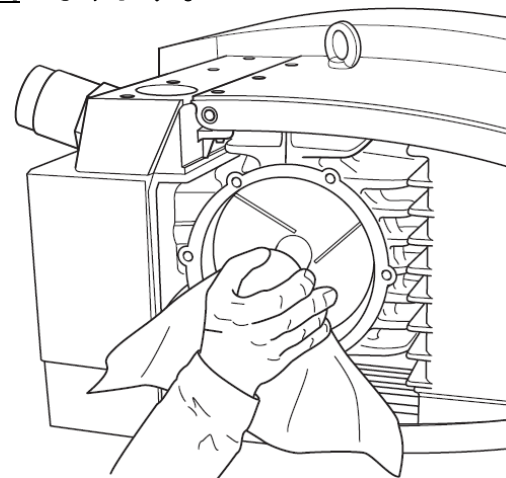
7, 組み立て前には、必ず軸部のグリスをきれいに拭き取ってください。

※グリスが残ったまま組み付けすると、リッドを装着する際にグリスが内部に入ってしまう、ベーンの動きを妨げることになってしまいます。これは ベーンの異常摩耗の要因となります。
