BECKER

Rotary vane pressure/vacuum pump

DVT3.80/0-56

メンテナンス

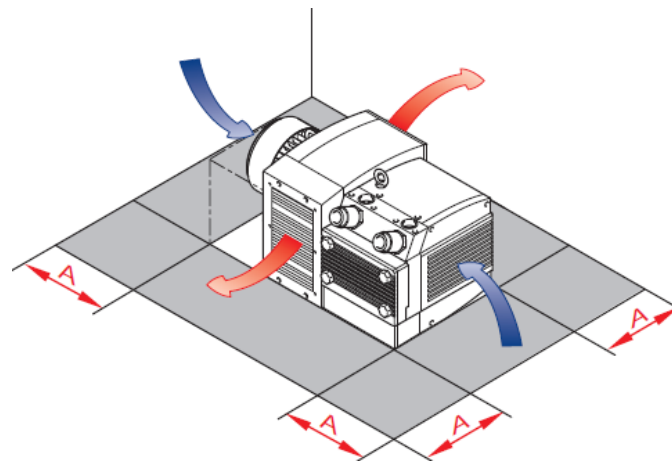
②ポンプ温度

常に同じ部位でのポンプケーシング表面温度の変化を観察してください。

※ポンプが普段に比べ温度が高くなる場合、
フィルターの詰りやブローオフバルブの故障が
考えられます。

※温度が高い状態での運転は、ベアリンググリスの
劣化やベアリングの寿命の短縮。およびベーンの
早期摩耗・損傷を招きます。

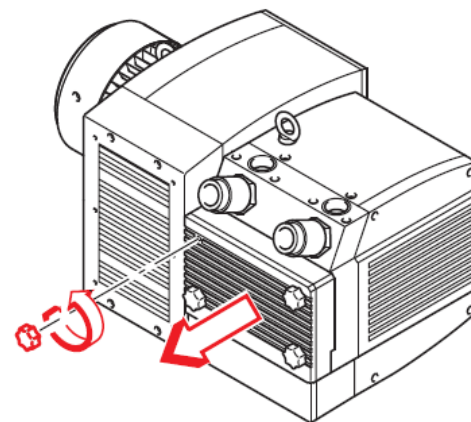
1, 吸気フィルター一部のナット4個を緩め、カバーを外してください。

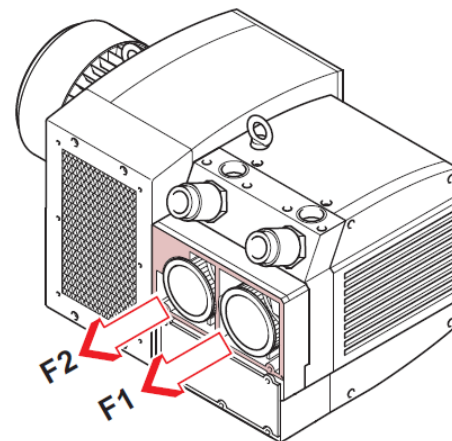
2, カバーを外すと吸気側フィルターF1,F2 が簡単に外れます。

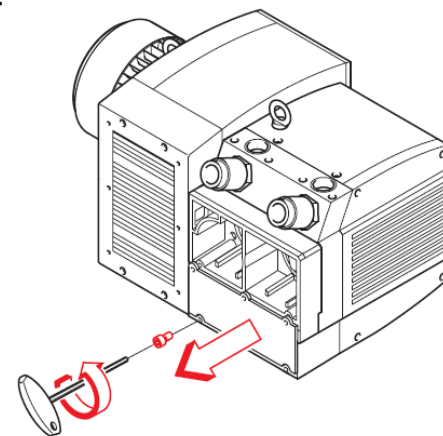
3, 6本のキャップボルト(5mm)を緩め、吸気フィルター下部のカバーを、外してください。

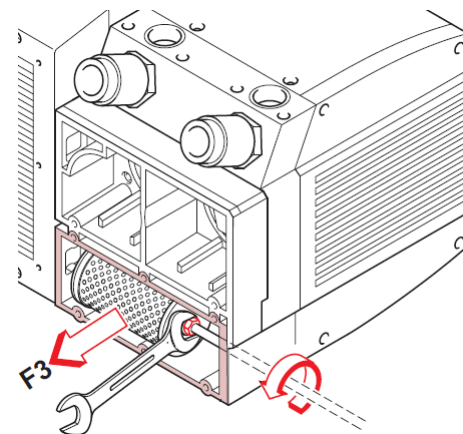
4, 13mmナットを緩め、フィルターF3 を取り外してください。

※ナットを限界まで緩め、フィルターF3を、ナット側にずらした後、斜めにして取り外します。また、この時、フィルターの付根の部分で張り付いている場合がございます。その場合、マイナスドライバー等で少しずつ損傷に注意しながら外してください。

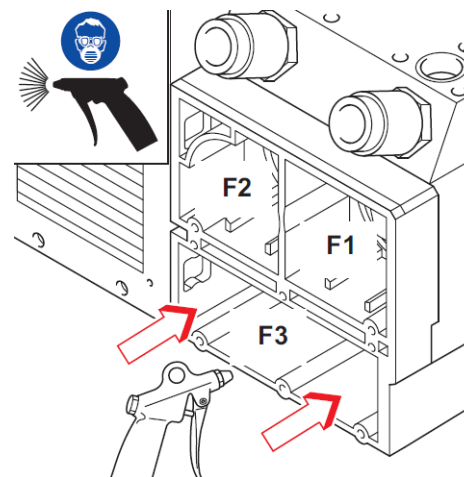
- 5, 圧縮空気等を使用しフィルターおよび、ケース内を軽く清掃してください。
また、必要に応じて保護具を着用してください。

- 6, フィルターを点検し、汚れのひどい場合や、損傷がある場合は、交換してください。

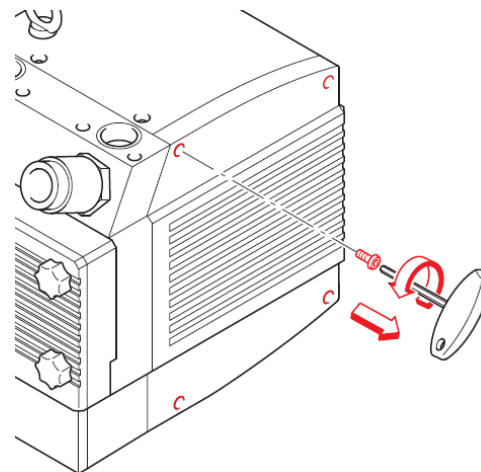
1, 図の様に、4本のキャップボルト(5mm)を外し、カバーを取り外してください。

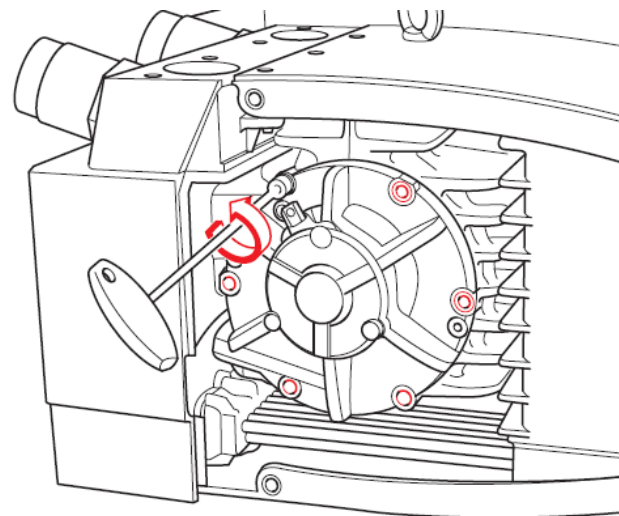
2, 6本のリッド締め付けボルトを緩め、外してください。

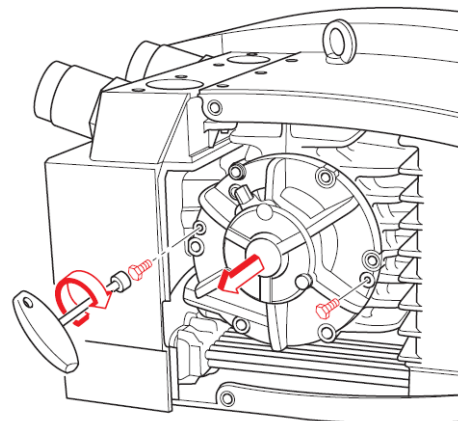
3, 2項で外したボルト2本を図の位置にある、押しネジ用ネジ穴に挿入し、ゆっくりと締めこんでください。

4, リッドが浮いてきますので、リッドを取り外してください。

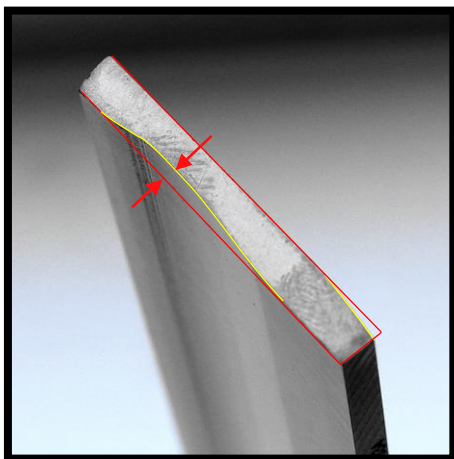
6. 限度値に達していなくても、損傷がある場合や側面が大きく摩耗している場合は交換して下さい。

※側面の摩耗は下記の様な条件で発生する傾向がございますので、側面の摩耗が大きい場合は、運転環境の点検や見直しをお願いいたします。

- ・ポンプ内部の温度が高い。
例：ポンプ設置環境、フィルター類の詰り、レギュレーターバルブの故障
クーラーの詰り等
- ・吸、排気のガスの流れに負荷が発生している。
ポンプ内部で圧縮工程中、ベーンに大きな圧力がかかる。

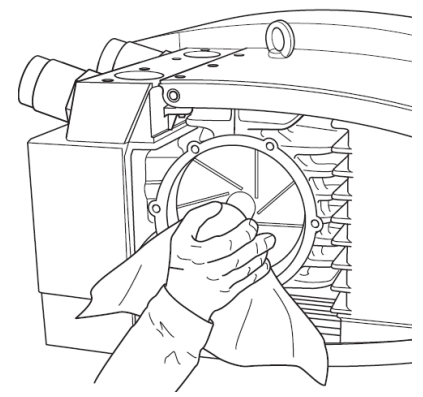
7, 組み立て前には、必ず軸部のグリスをきれいに拭き取ってください。

※グリスが残ったまま組み付けすると、リッドを装着する際にグリスが内部に入ってしまう、ベーンの動きを妨げることになってしまいます。これは、ベーンの異常摩耗の要因となります。

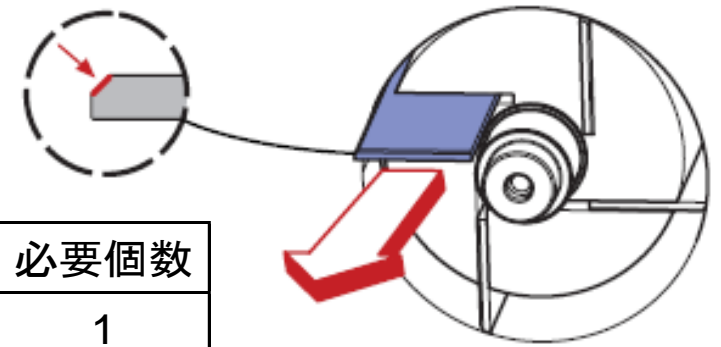
8, 図の様に、ベーンの方角性に注意しながらベーンを挿入し、リッドを組み付けてください。

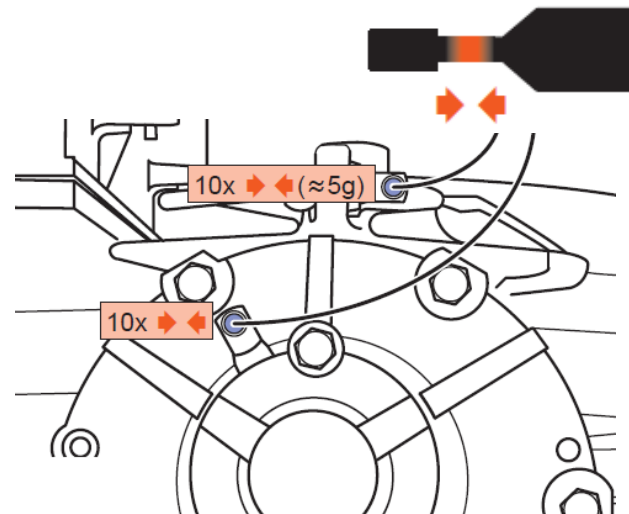
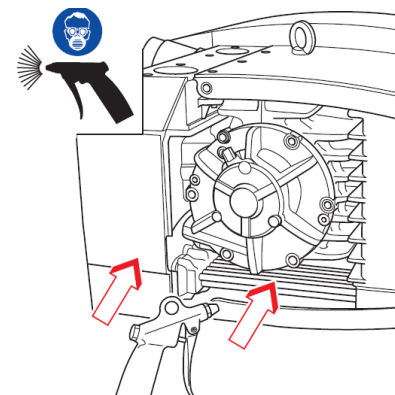
- 1, 前項②-1項で外したカバーを外します。
- 2, ポンプに添付されているグリスガンを用いて右図の2か所に注入してください。一回の注入量は約5gです。目安としては、添付グリスガンの場合、約10回程度押し込んでください。
また、グリスをなじませるため、ポンプを運転した状態でグリス注入を行ってください。

※グリスは必ず指定のグリスをご使用ください。
