# BECKER

## Rotary vane vacuum pump

### KVT3.60

### メンテナンス

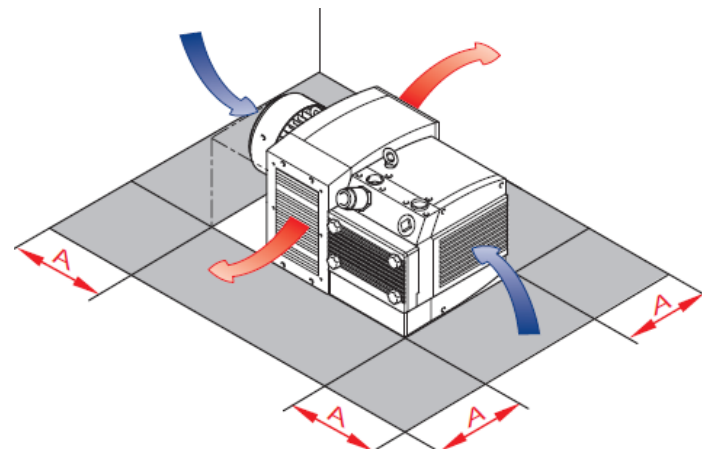
### ②ポンプ温度

常に同じ部位でのポンプケーシング表面温度の変化を観察してください。

※ポンプが普段に比べ温度が高くなる場合、  
フィルターの詰りやブローオフバルブの故障が  
考えられます。

※温度が高い状態での運転は、ベアリンググリスの  
劣化やベアリングの寿命の短縮。およびベーンの  
早期摩耗・損傷を招きます。

※当該ポンプの使用環境温度は5℃から45℃の範囲でご使用いただくことを推奨条件としております。  
※温度が高い範囲を超える場合はポンプ設置場所の通気及び、冷風機を設置し条件の範囲内でご使用  
ください。

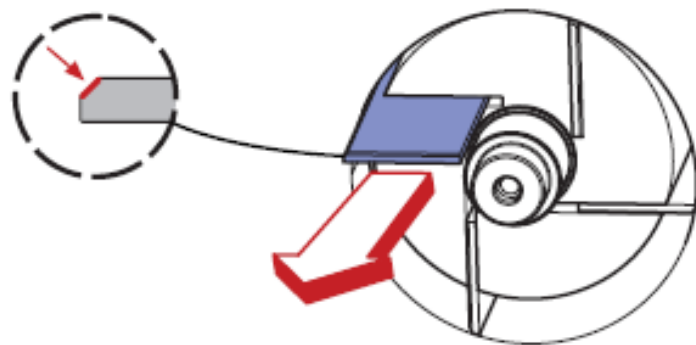
8, 図の様にベーンの方角性に注意し、ベーンを挿入してください。
